PRESIDENZA DEL CONSIGLIO DEI MINISTRI DIPARTIMENTO DELLA PROTEZIONE CIVILE UFFICIO RISCHIO SISMICO E VULCANICO

SCHEDA SEMPLIFICATA DI RILIEVO DELLE SEDI C.O.M.

Lavori di: REALIZZAZIONE CASA COMUNALE

CERTIFICATO DI COLLAUDO STATICO	
_	(Art. 67 del D.P.R. 6 Giugno 2001 n. 380 - cap.9 del D.M. 10 Gennaio 2008)	
	(Art. 9 del Regolamento Regionale n. 2 del 07.02,2012)	
	Oggetto: P.L.U.S. "UN CUORE PER LA CITTÀ" - REALIZZAZIONE CASA COMUNALE sita nel	
	comune di Fonte Nuova (Rm), Via I Maggio n. 1 - Catasto foglio 35 particella 1510	
	Committente: Comune di Fonte Nuova - Via Carlo Goldoni, 23 - R.U.P. Arch. Fulvio	
	Elio BERNARDO

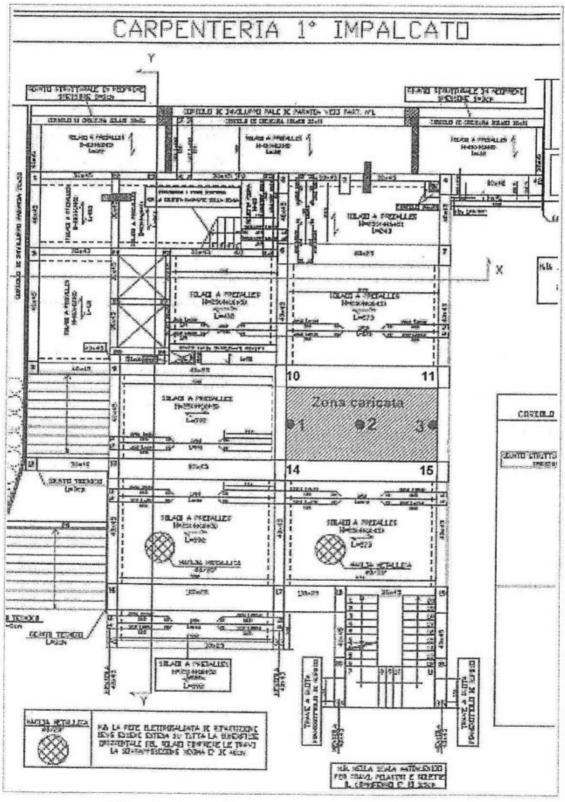
ALLEGATO N° 1 AL RAPPORTO DI PROVA N° 254/15

Ubicazione superficie caricata e strumenti di misura

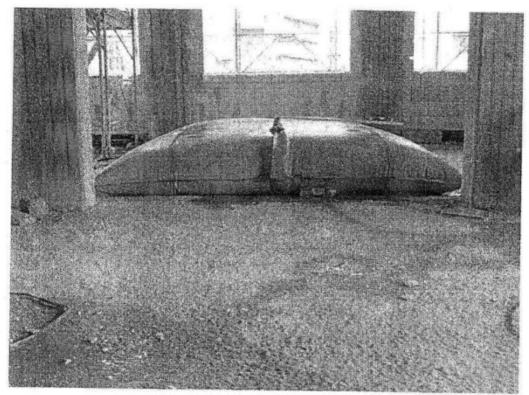
Modalità di carico

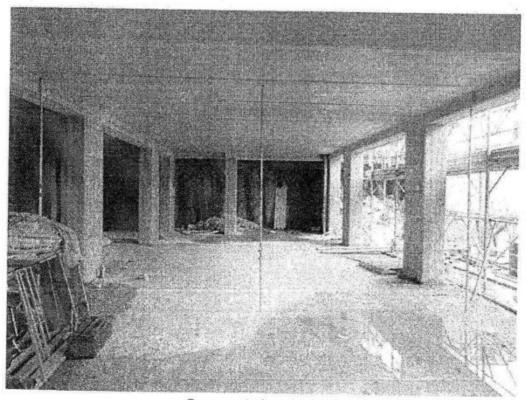
Comparatori centesimali

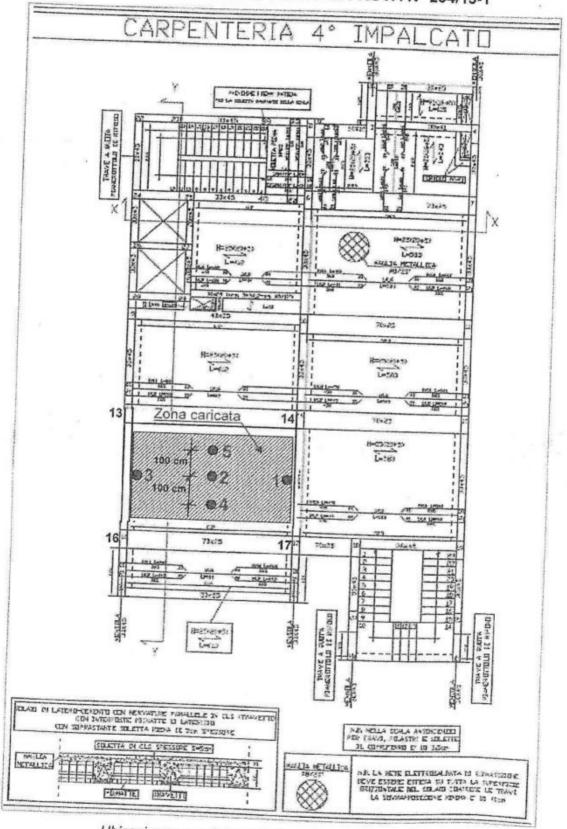
ALLEGATO N° 1 AL RAPPORTO DI PROVA N° 254/15-1

Ubicazione superficie caricata e strumenti di misura

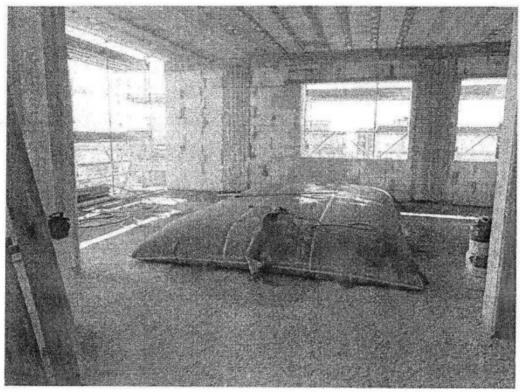
Modalità di carico

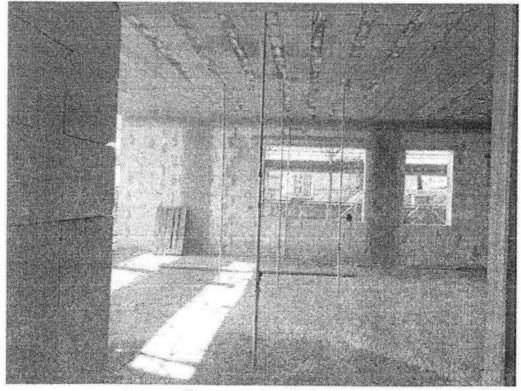
Comparatori centesimali

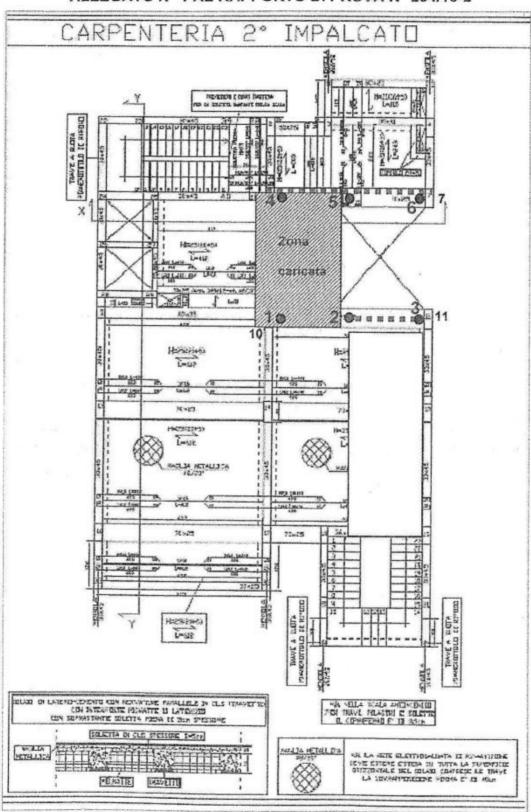
ALLEGATO N° 1 AL RAPPORTO DI PROVA N° 254/15-2

Ubicazione superficie caricata e strumenti di misura

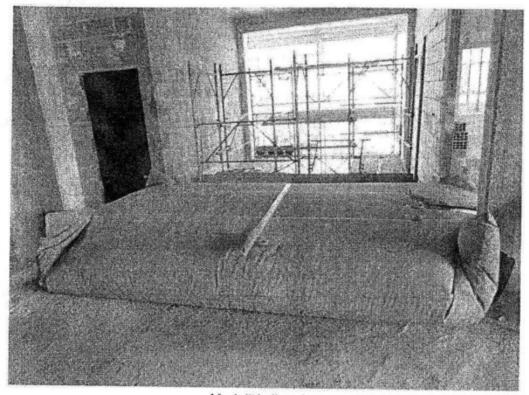
Modalità di carico

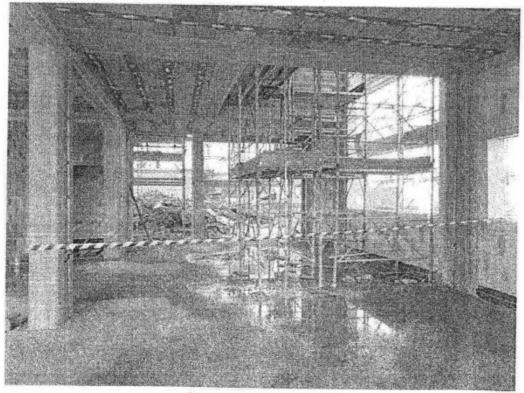
Comparatori centesimali
