PRESIDENZA DEL CONSIGLIO DEI MINISTRI DIPARTIMENTO DELLA PROTEZIONE CIVILE UFFICIO RISCHIO SISMICO E VULCANICO

SCHEDA SEMPLIFICATA DI RILIEVO DELLE SEDI C.O.M.

Lavori di: REALIZZAZIONE CASA COMUNALE

CERTIFICATO DI COLLAUDO STATICO	
_	(Art. 67 del D.P.R. 6 Giugno 2001 n. 380 - cap.9 del D.M. 10 Gennaio 2008)	
	(Art. 9 del Regolamento Regionale n. 2 del 07.02,2012)	
	Oggetto: P.L.U.S. "UN CUORE PER LA CITTÀ" - REALIZZAZIONE CASA COMUNALE sita nel	
	comune di Fonte Nuova (Rm), Via I Maggio n. 1 - Catasto foglio 35 particella 1510	
	Committente: Comune di Fonte Nuova - Via Carlo Goldoni, 23 - R.U.P. Arch. Fulvio	
	Elio BERNARDO

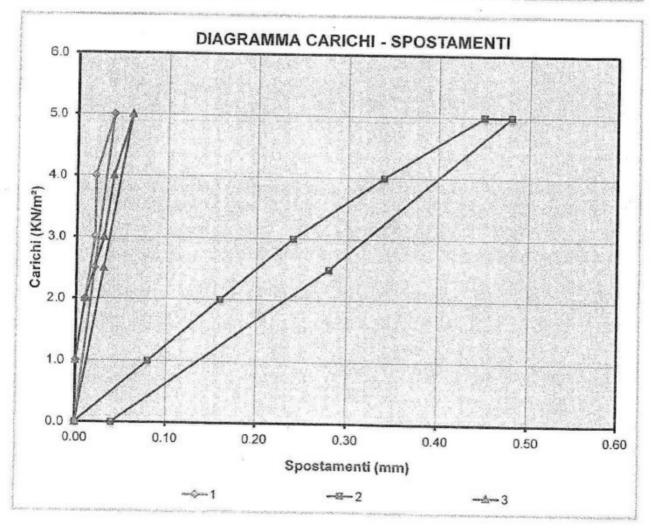
ALLEGATO N° 2 AL RAPPORTO DI PROVA N° 254/15

DATA ORA CARICO LETTU				LETTURE AI COM	JRE AI COMPARATORI (mm)			
NAME OF THE PROPERTY OF THE PR		KN/m²	1	2	3	K		
17/03/2015	9.50	0.0	1.00	1.00	1.00	1.00		
17/03/2015	10.15	1.0	1.00	1.08	1.00	1.00		
17/03/2015	10.30	2.0	1.01	1.16	1.01	1.00		
17/03/2015	10.50	3.0	1.02	1.24	1.03	1.00		
17/03/2015	11.10	4.0	1.03	1.35	1.05	1.01		
17/03/2015	Charles Constant and	5.0	1.06	1.47	1.08	1.02		
17/03/2015	12.10	5.0	1.07	1.51	1.09	1.03		
17/03/2015	13.10	5.0	1.09	1.53	1.11	1.05		
17/03/2015	13.30	2.5	1.07	1.33	1.08	1.05		
17/03/2015	14.10	0.0	1.04	1.08	1.04	1.04

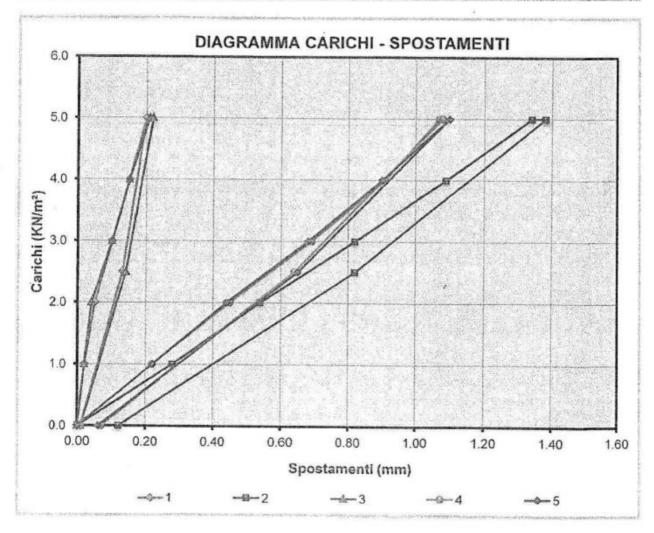
ALLEGATO N° 2 AL RAPPORTO DI PROVA N° 254/15-1

DATA	ORA	CARICO		LETT	URE AI CON	PARATORI	(mm)	
		KN/m²	1	2	3	4	5	K
18/03/2015	9.30	0.0	1.00	1.00	1.00	1.00	1.00	1.00
18/03/2015	10.00	1.0	1.05	1.31	1.05	1.25	1.25	1.03
18/03/2015	10.30	2.0	1.10	1.59	1.09	1.50	1.49	1.05
18/03/2015	11.00	3.0	1.17	1.89	1.17	1.76	1.75	1.07
18/03/2015	11.30	4.0	1.26	2.20	1.26	2.02	2.01	1.11
18/03/2015	12.00	5.0	1.35	2.49	1.36	2.22	2.25	1.15
18/03/2015	13.00	5.0	1.40	2.58	1.42	2.28	2.30	1.20
18/03/2015	13.30	5.0	1.42	2.60	1.44	2.30	2.32	1.22
18/03/2015	14.05	2.5	1.35	2.04	1.36	1.86	1.87	1.22
18/03/2015	14.45	0.0	1.22	1.33	1.22	1.28	1.27	1.21

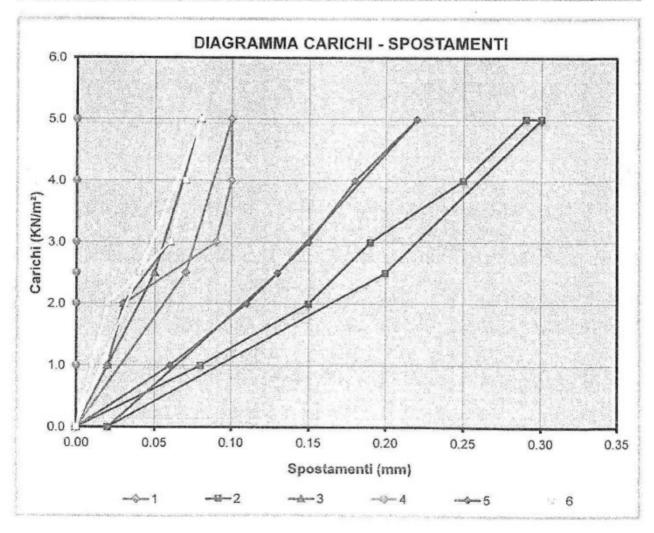
ALLEGATO N° 2 AL RAPPORTO DI PROVA N° 254/15-2

DATA	ORA	CARICO	LETTURE AI COMPARATORI (mm)						
		KN/m²	1	2	3	4	5	6	К
19/03/2015	10.00	0.0	1.00	1.00	1.00	1.00	1.00	1.00	1.00
19/03/2015	10.15	1.0	1.02	1.08	1.02	1.00	1.06	1.01	1.00
19/03/2015	10.35	2.0	1.06	1.18	1.06	1.03	1.14	1.05	1.03
19/03/2015	10.55	3.0	1.14	1.24	1.11	1.05	1.20	1.11	1.05
19/03/2015	11.20	4.0	1.17	1.32	1.14	1.07	1.25	1.14	1.07
19/03/2015	11.40	5.0	1.19	1.38	1.17	1.09	1.31	1.17	1.09
19/03/2015	12.40	5.0	1.28	1.48	1.26	1.18	1.40	1.26	1.18
19/03/2015	13.10	5.0	1.31	1.51	1.29	1.21	1.43	1.29	1.21
19/03/2015	13.40	2.5	1.30	1.43	1.28	1.23	1.358	1.27	1.23
19/03/2015	14.15	0.0	1.24	1.26	1.24	1.24	1.26	1.24	1.24
